**DIAGNOSTICKÝ PRŮZKUM MOSTNÍ
KONSTRUKCE**

DIAGNOSTIC INVESTIGATION OF BRIDGE CONSTRUCTION

DIPLOMOVÁ PRÁCE

Bc. Radek Houška

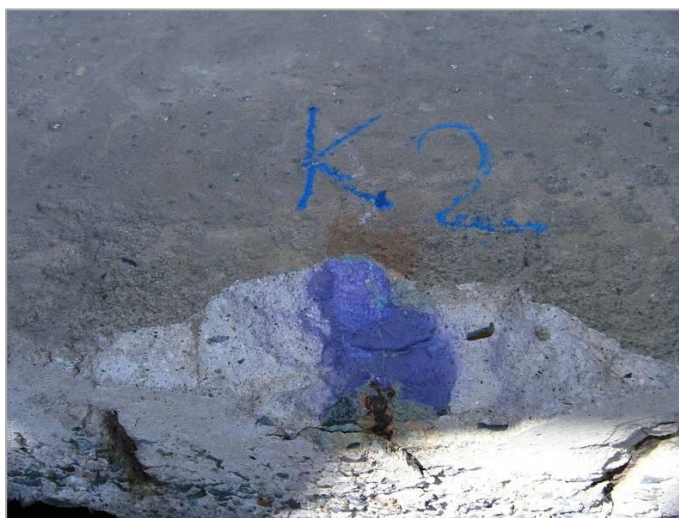
Obr. 31: Zkušební místo K2 hrana nosníku N1 – zkouška karbonatace

Zjištěná hloubka zkarbonatované povrchové vrstvy betonu na spodní stavbě je 5 až 8 mm. Na nosné konstrukci a tedy prefabrikovaném kvalitnějším betonu byla zjištěna hloubka karbonatace pouhé 2 mm. V místě degradovaného betonu a obnažené výztuže však byla zjištěna karbonatace až 15 mm, což odpovídalo vzdálenosti uložení této výztuže od původního líce nosníku.

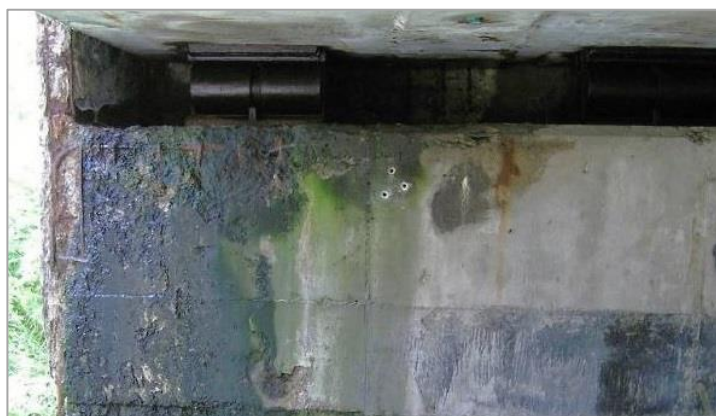
Obr. 34: Odběrné místo RCT s označením 1 – úložný práh OP2

Zvýšené riziko koroze výztuže je v místech zatékání akutní. Tuto skutečnost dokládá silná koroze již probíhající.

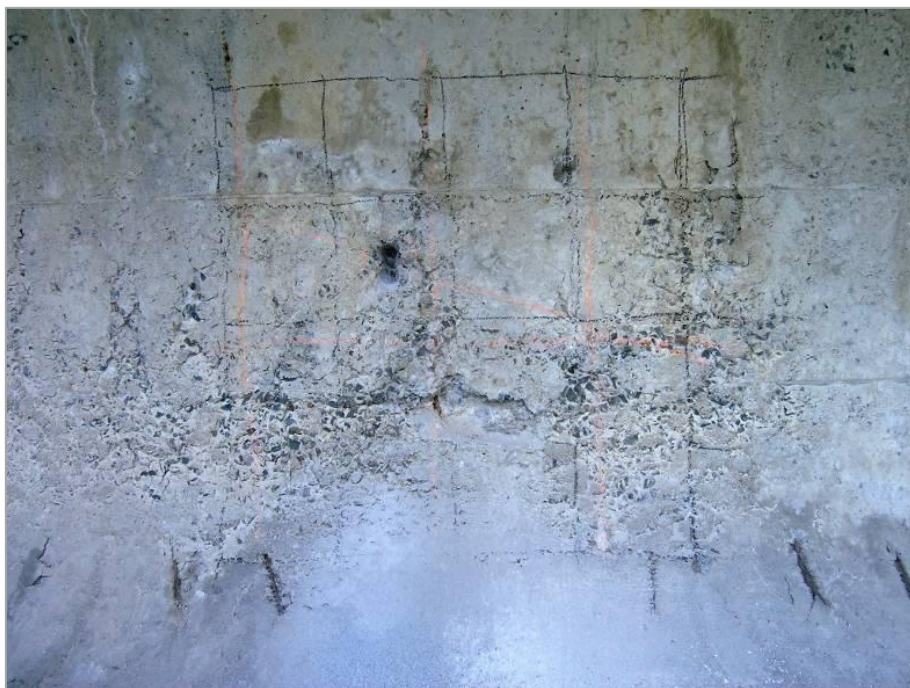
Na dalším *Obr. 37* můžeme vidět znázorněný jediný plošný sken. Jednalo se o místo stojiny nosníku N1 v místě šikmé trhliny asi 3 m od OP2 (*Obr. 38*).

Obr. 38: Reálné místo plošného skenu

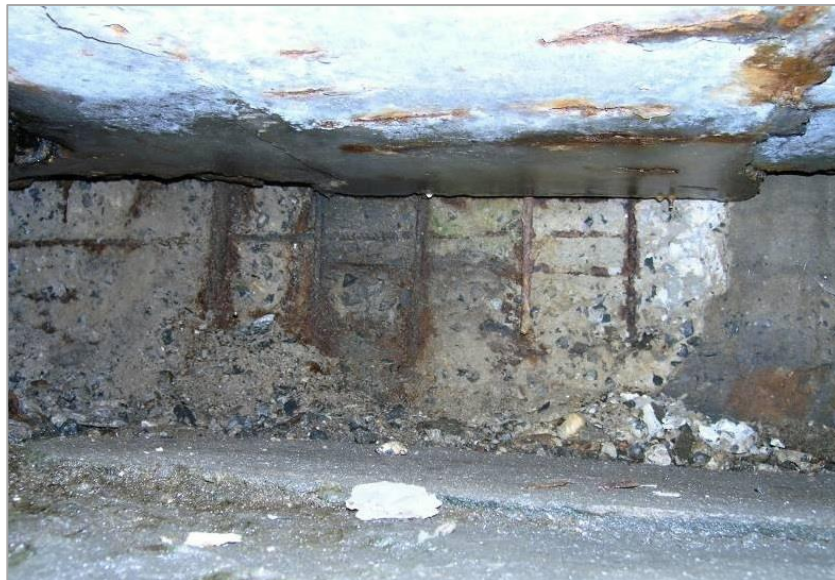
***Obr. 40:** Výrazné poruchy a viditelná koroze na závěrné zídce*

Lokálně korodující výztuž je zapotřebí řádně ošetřit a místa zasanovat.

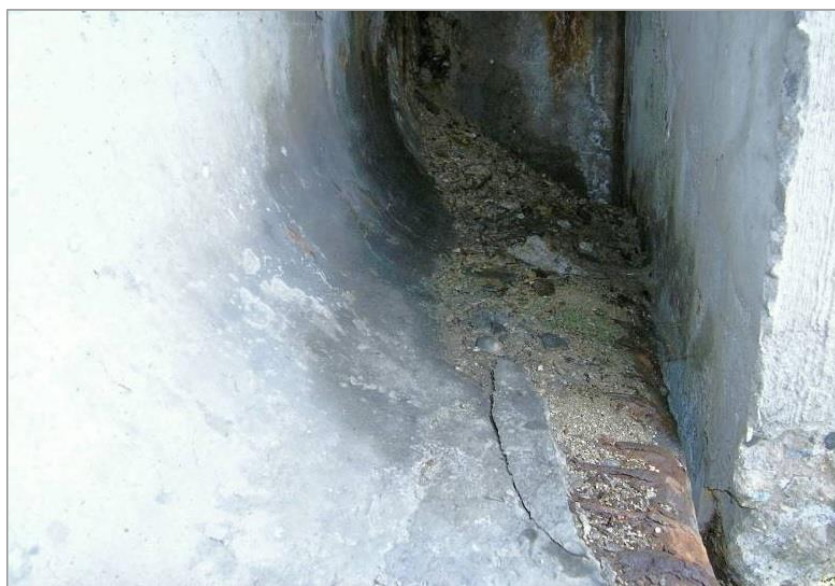
***Obr. 41:** Degradovaná hrana spodní desky nosníku N1*

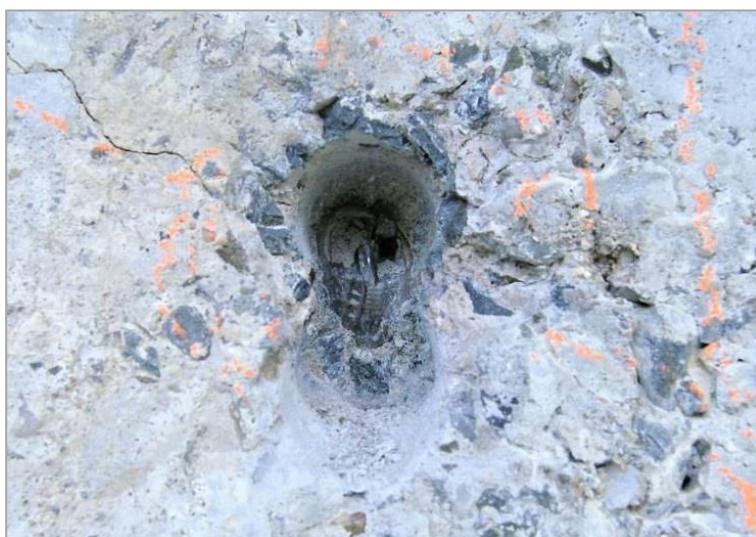
Lze předpokládat, že vlasové trhlinky na boku prefabrikovaného nosníku nesouvisí přímo se stavem předpínací výztuže.

Obr. 42: Sonda PV1, zainjektovaný Sandrik

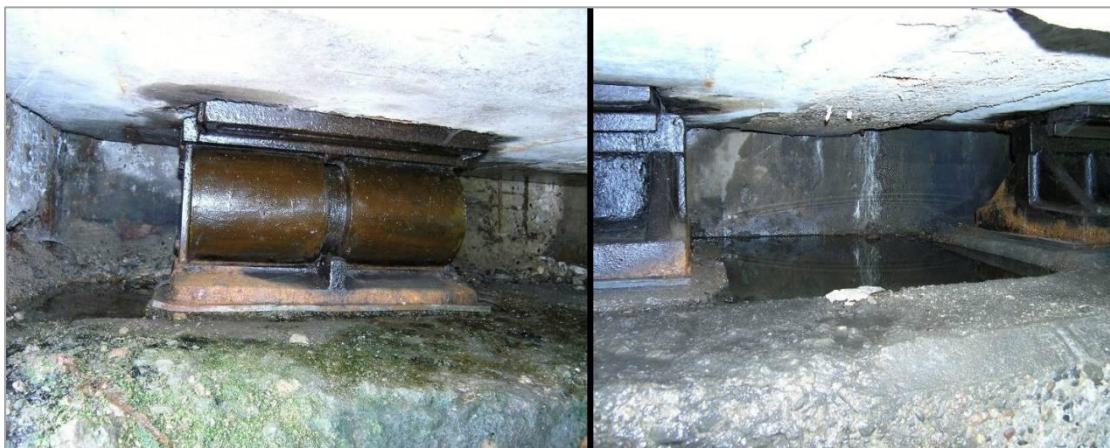
Obr. 43: Špatný stav mostních ložisek a úložných prahů, stojící voda (vlevo OP2, vpravo OP1)

I přes nedostatky způsobené korozí ložisek je uložení nosné konstrukce stále funkční. Je zapotřebí vyřešit situaci betonu pod úložnými plochami desek ložisek.

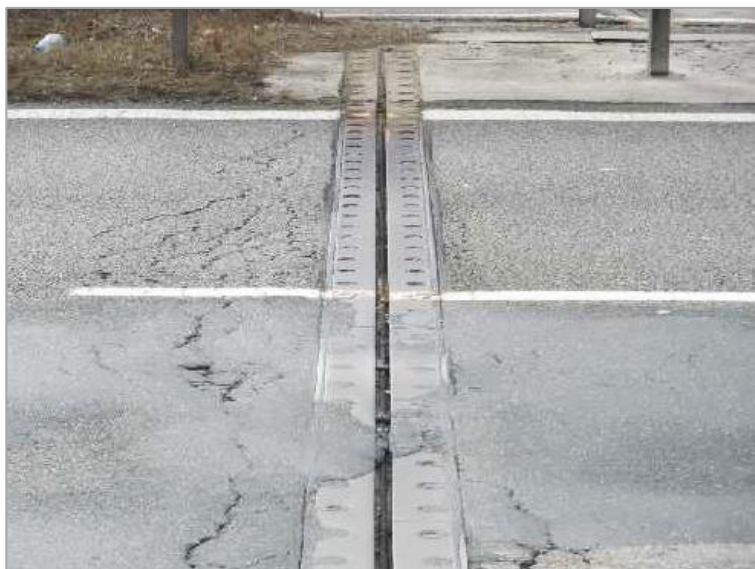
Závěrem lze konstatovat, že dilatační závěry neplní svoji funkci.

Obr. 44: Poruchy vozovky kolem dilatačního závěru

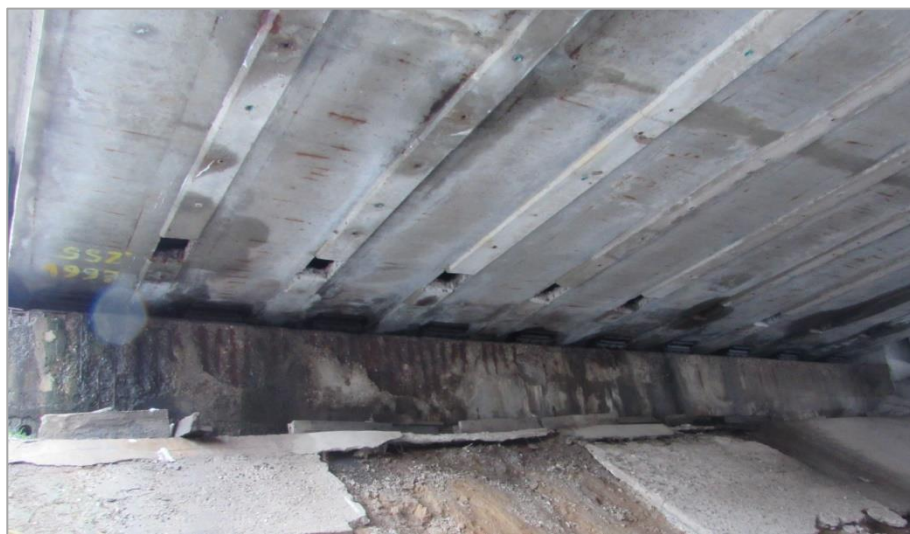
Obr. 49: Inspekční otvory v dobetonávkách mezi nosníky a viditelné průsaky vody

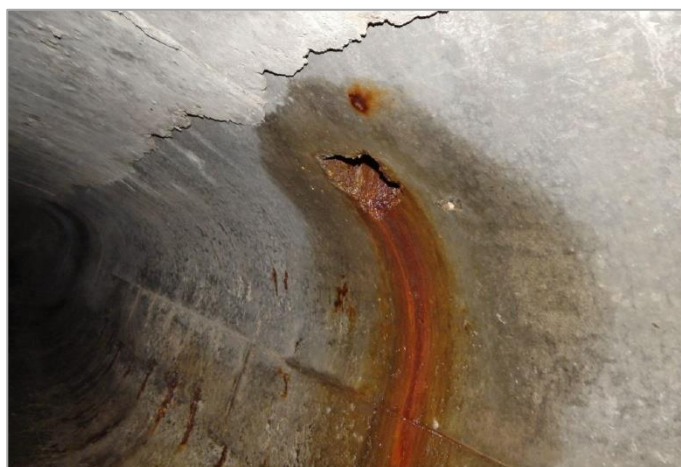
Obr. 50: Lokální zatékání vody v montážních otvorech, koroze

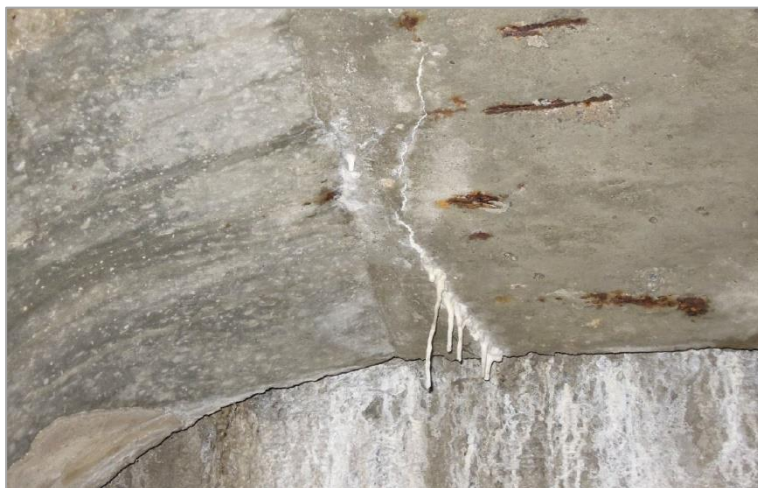
***Obr. 51:** Krápníky*

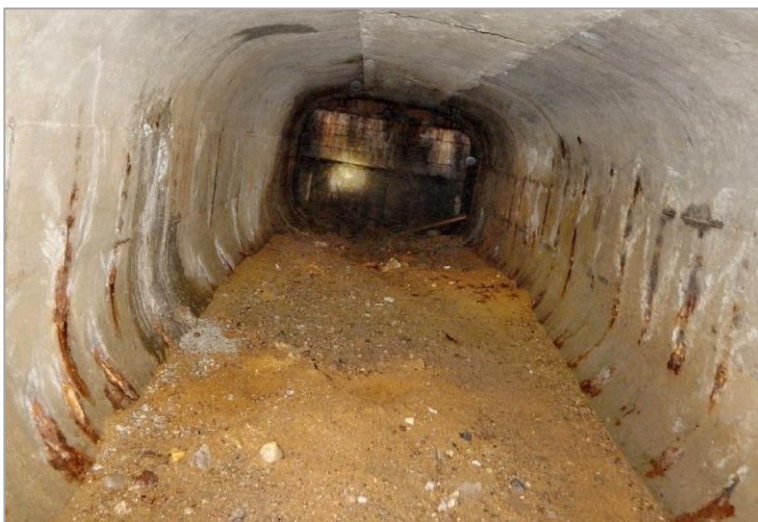
***Obr 52:** Mohutné naplaveniny z dilatačních spár a obnažená výztuž stojin nosníků*

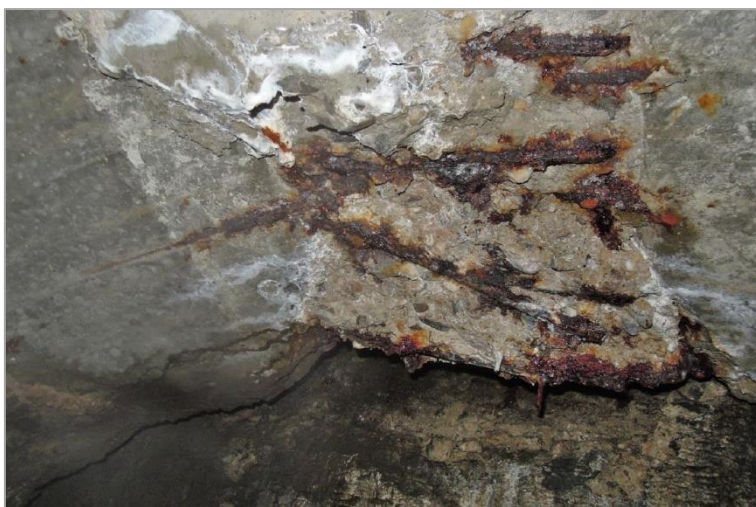
***Obr 53:** Lokální degradace dobetonávek spár*

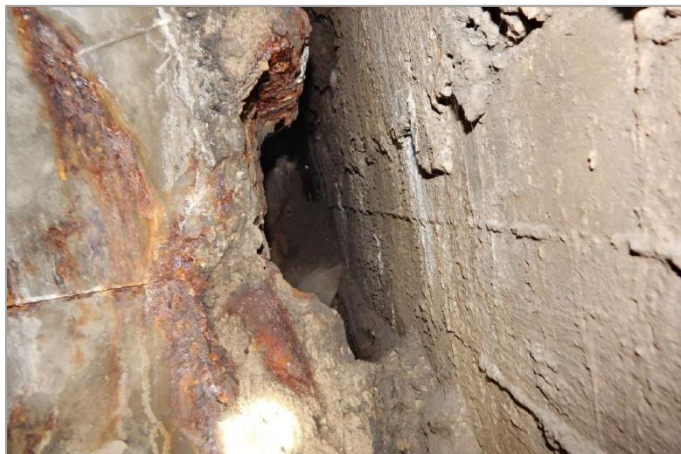
Obr. 54: Odpadlá dobetonávka kotev v nosnících a jejich koroze

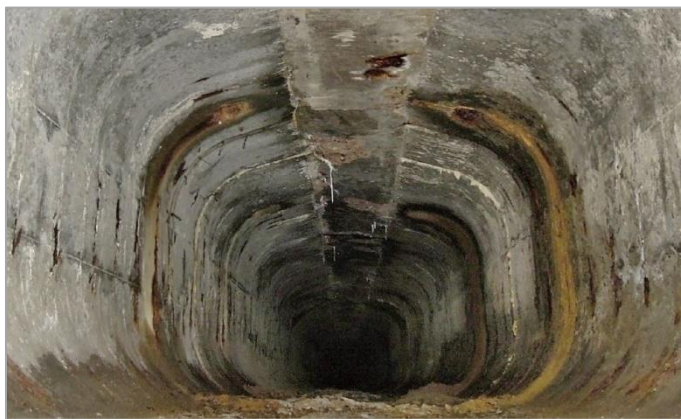
Obr. 55: Lokální průsaky vody, intenzivní v montážních otvorech

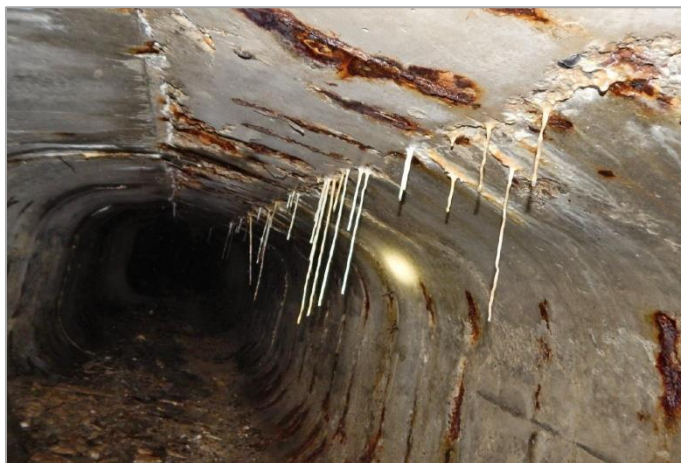
Obr. 56: Nedostatečná tloušťka krycí vrstvy nosníků, koroze výztuže, krápníky

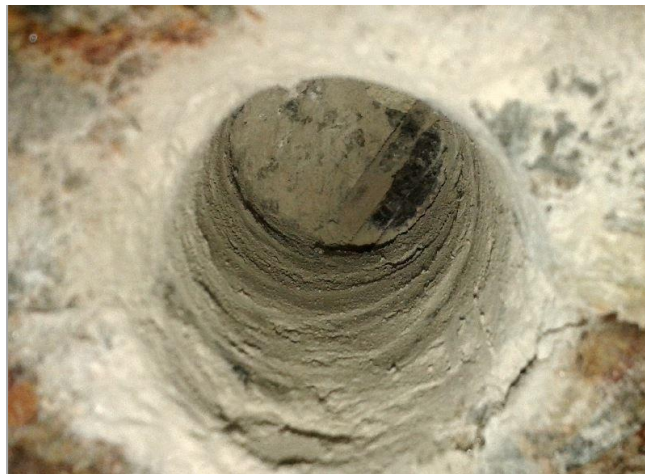
Obr. 57: Zainjektovaná chránička, suchá inj. malta, bez koroze

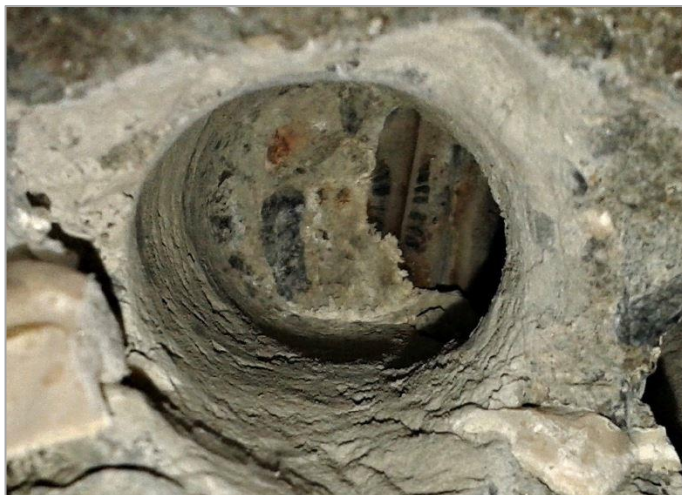
Obr. 58: Slabá koroze chráničky, částečně zainjektovaná, slabá koroze drátů

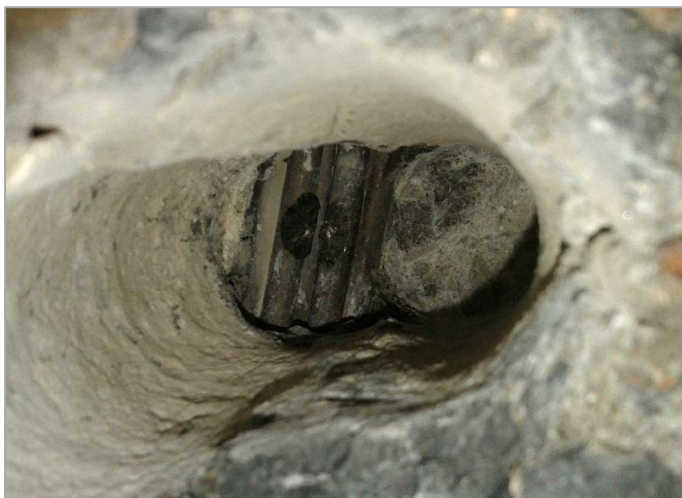
Obr. 59: Chránička bez koroze, nezainjektováno, dráty bez koroze

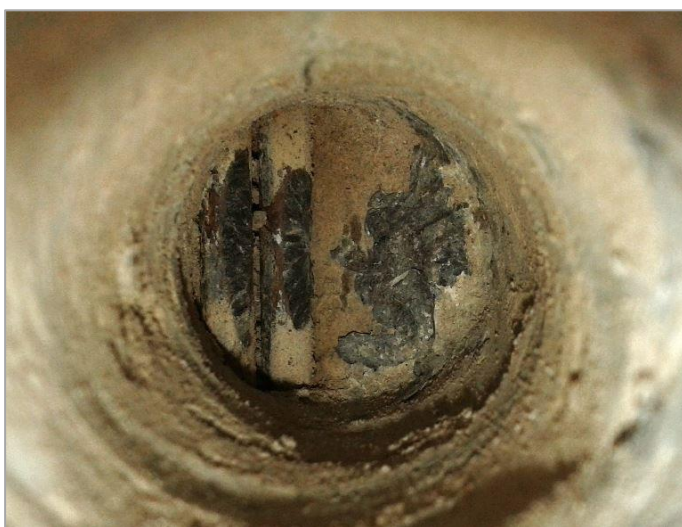
Obr. 60: Chránička se slabou povrch. korozí, částečně zainjektováno, dráty korodují
